Il restauro di un involucro degli anni '50

La chiesa di Baranzate di Mangiarotti, Morassutti e Favini

CHIESA PARROCCHIALE DI NOSTRA SIGNORA DELLA MISERICORDIA, BARANZATE, MILANO

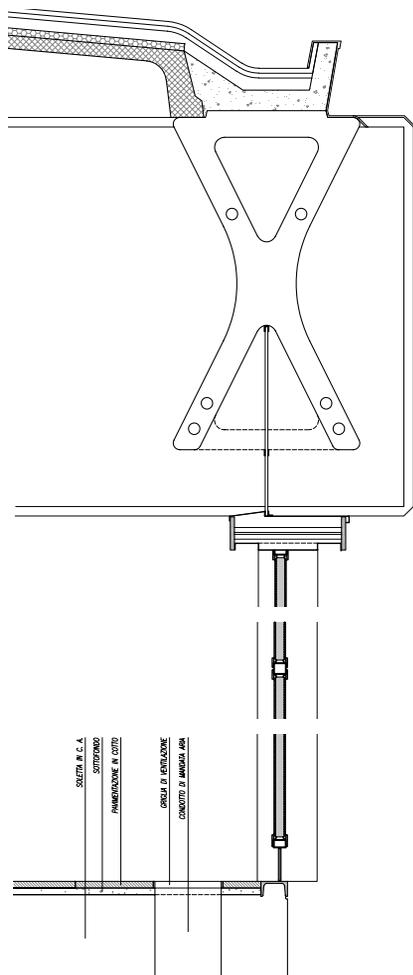
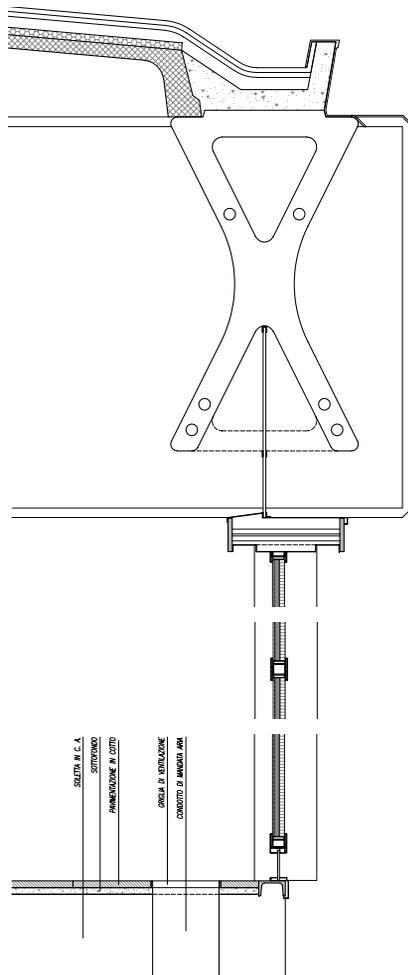
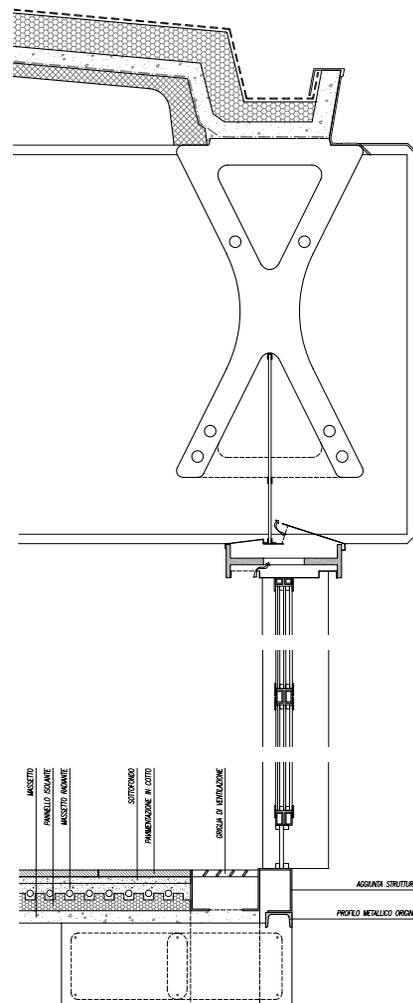
1956-1958

Il pannello di tamponamento originario di progetto 1956 e di esecuzione sperimentale in cantiere del 1958, documentato nelle riprese dell'edificio finito e dai resti materiali, era il risultato dell'assemblaggio di due lastre di vetro industriale colato «rigato» con sezione a prismi, inframezzate da un pannello di polistirene espanso a bassa densità di colore bianco.

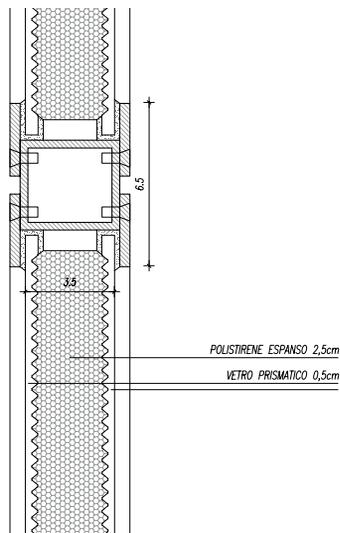
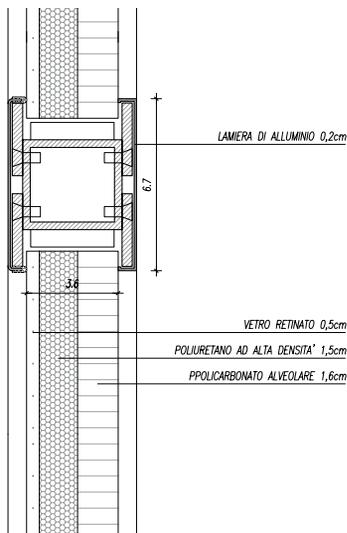
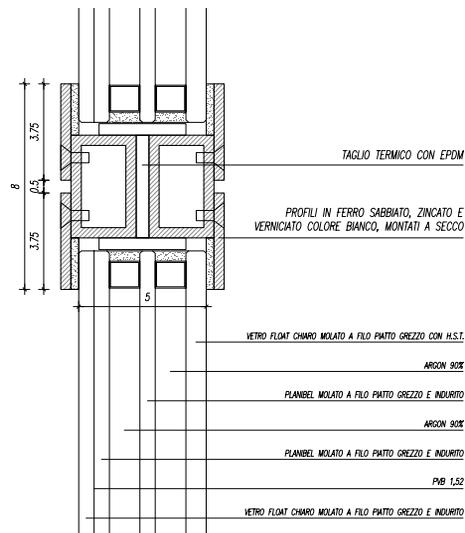
1979-1985

Il rivestimento originario abbattuto da un attentato nel 1979 venne sostituito dagli stessi progettisti nel 1980 da un pannello composto da vetro retinato, materassino di poliuretano, lastra di policarbonato alveolare. La struttura della facciata in ferro venne rivestita di alluminio. Il nuovo campanile in acciaio COR-TEN e lastre di alluminio è progettato e costruito nel 1985 da Morassutti e Favini.

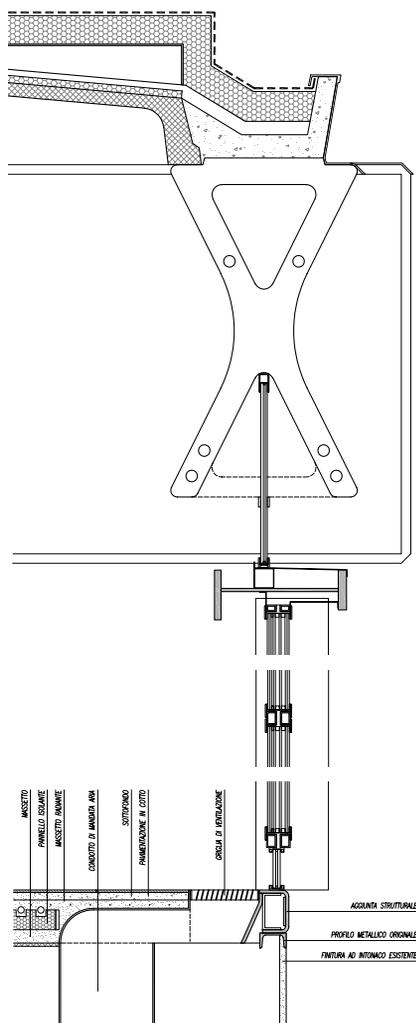
2006-2008

Il pannello di rivestimento progettato è basato sulla tecnologia dei filtri basso-emissivi, composto dalla giustapposizione di camere e dalla sommativa degli strati e trattamenti superficiali dei vetri mediante imitazione serigrafica del polistirene originario, campionato e testato ma non posato in opera. La struttura di progetto è in profilati in acciaio zincato e verniciato prodotta in officina e montata a secco in cantiere, a taglio termico solo per il telaio dei pannelli e non per la struttura portante.
